Huisseries réhabilitation - Portes bois

HM011

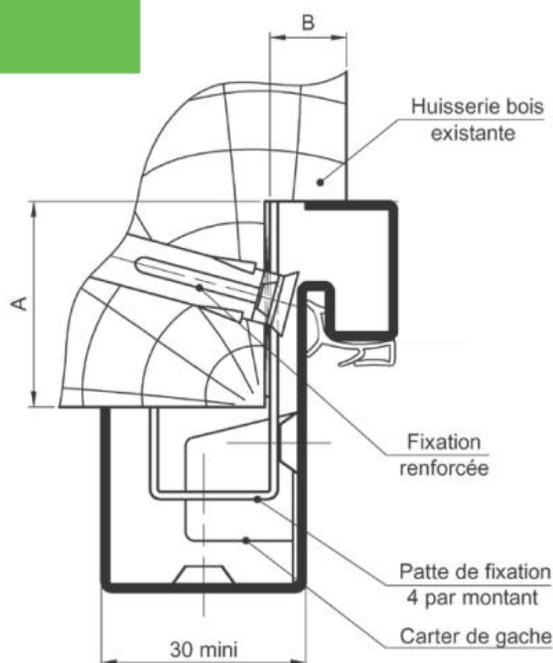
Rives droites sur huisserie bois existante

Les configurations ci-dessus sont conformes aux caractéristiques de résistance au feu de certains blocs-portes MALERBA (cf catalogue Portes Bois) sous réserve d'une feuillure d'huisserie existante de 30 x 10 minimum (A x B)

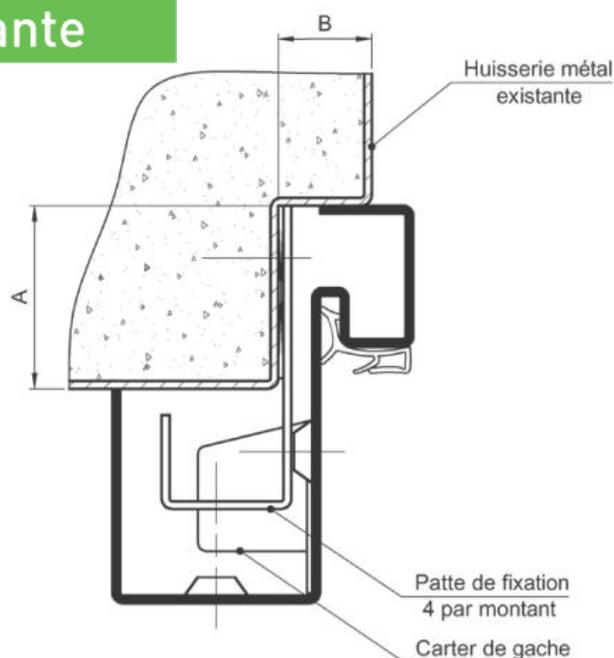
Rives droites sur huisserie métallique existante
