BLOCS-PORTES PALIERS REHABILITATION

1V EI30 - OPTIPHONE - REHABILITATION

Référence Commerciale : 1V OPTIPHONE

MBA-344

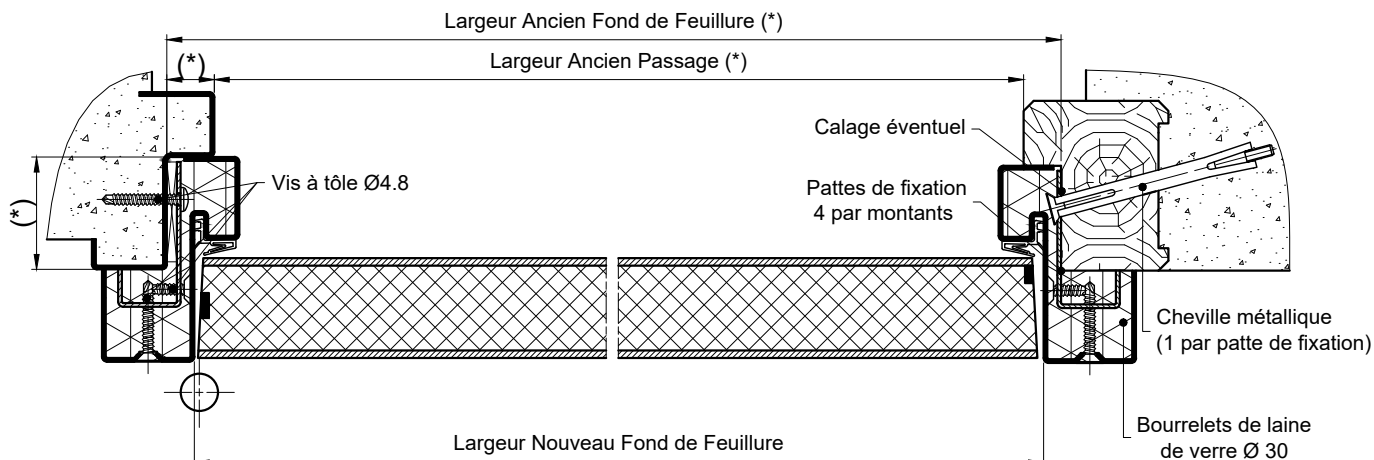
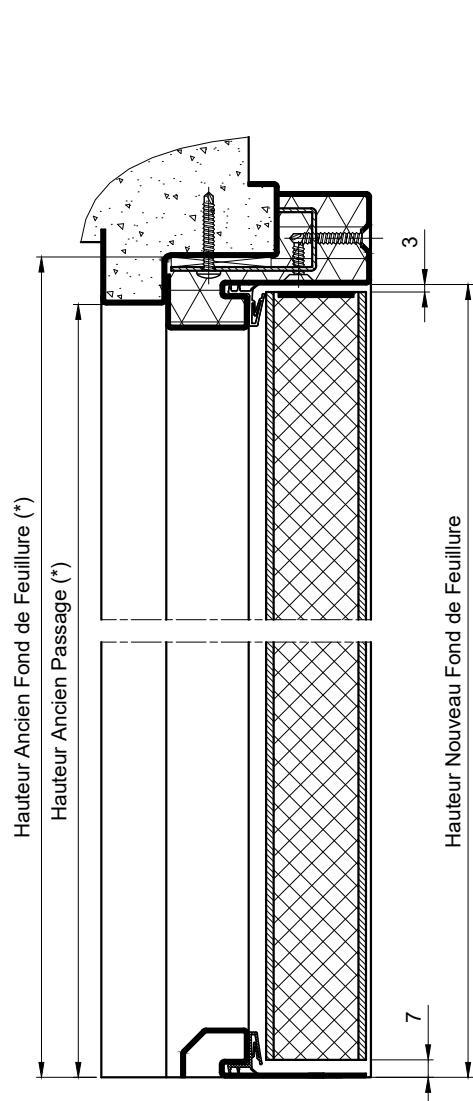
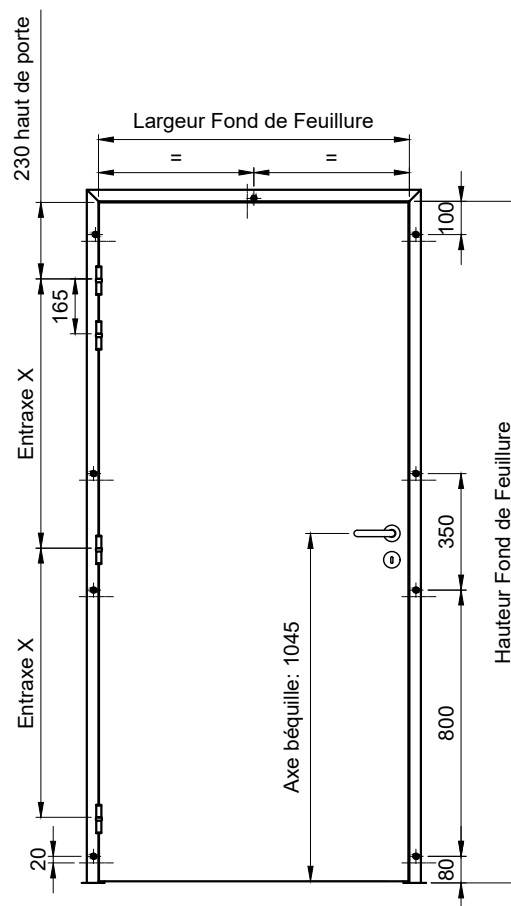
Fixation sur ancienne
huisserie métallique

Fixation sur ancienne
huisserie bois

(*) Côtes à nous communiquer impérativement pour toute étude

NOTA : Côtes ouvrant et nouveau Fond de Feuillure,
en fonction des anciennes côtes de passage et de Fond de Feuillure
