# BLOCS-PORTES PALIERS REHABILITATION

## 1V EI30 - OPTIPHONE - REHABILITATION

Référence Commerciale : 1V OPTIPHONE

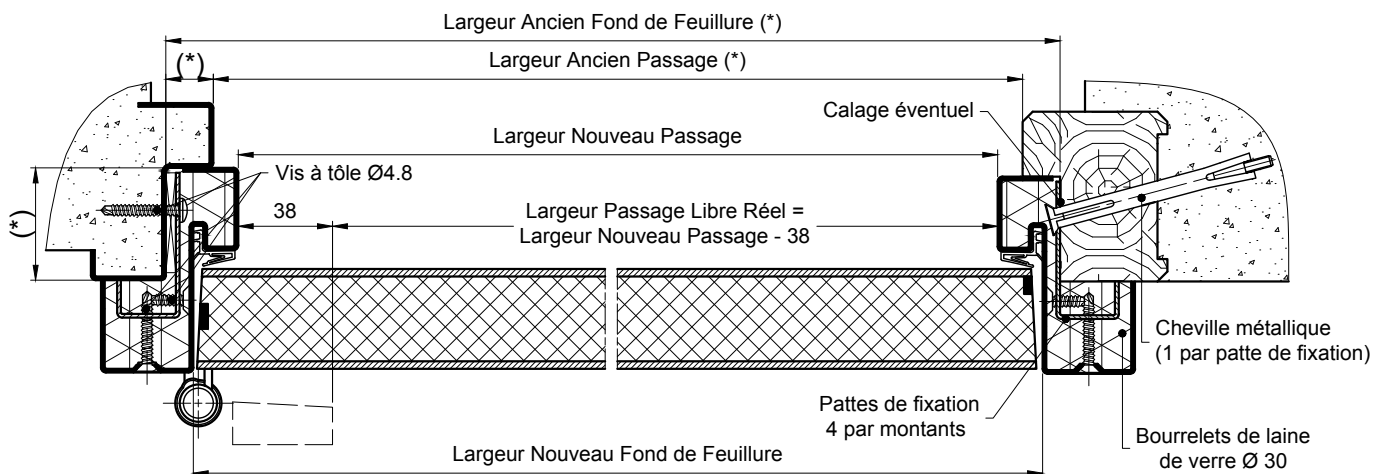
(\*) Côtes à nous communiquer impérativement pour toute étude

NOTA : Côtes ouvrant et nouveau Fond de Feuillure,  
en fonction des anciennes côtes de passage et de Fond de Feuillure

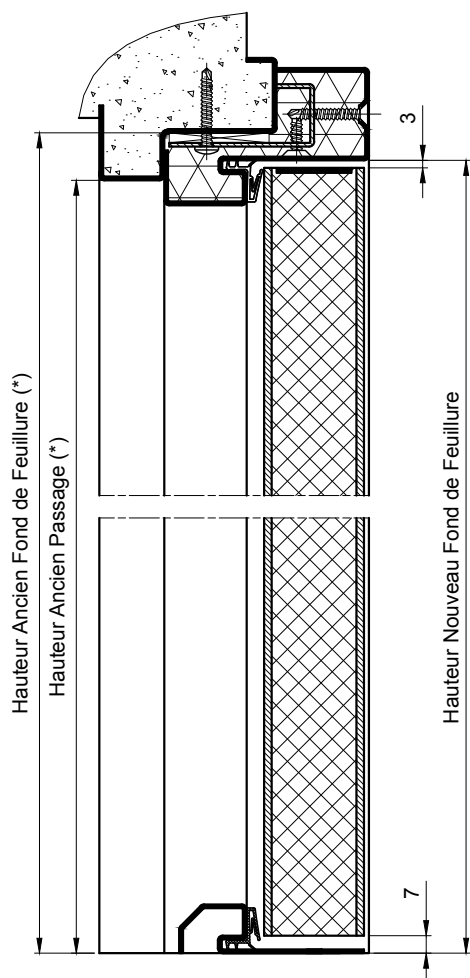
Fixation sur ancienne  
huisserie métallique
