BLOCS-PORTES PALIERS REHABILITATION

1V EI30 - ISOBLINDE 39 BP1 - REHABILITATION

Référence Commerciale : 1V ISOBLINDE 39 BP1

MBE-033

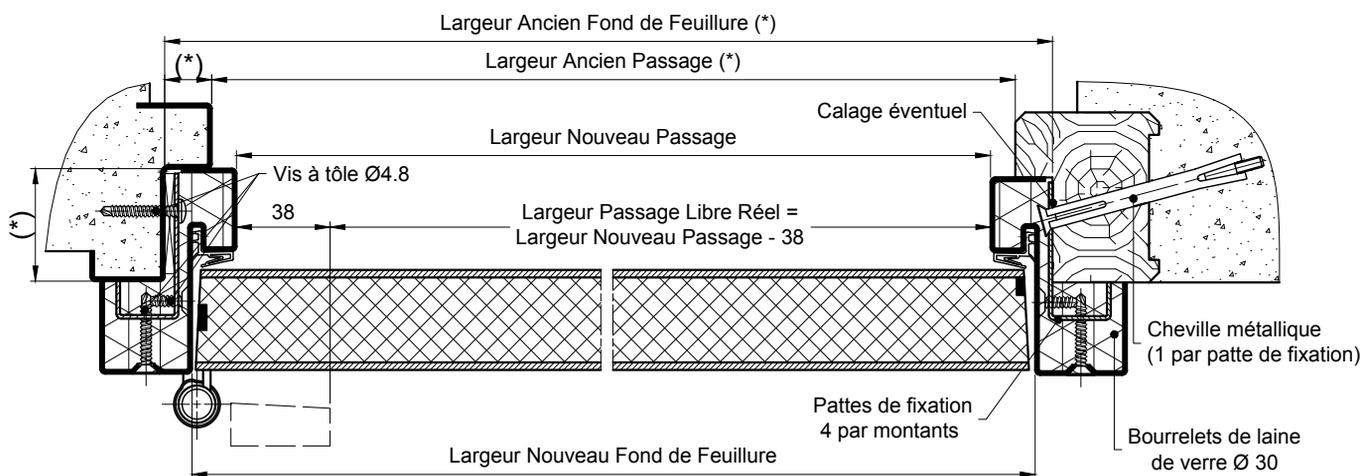
(*) Côtes à nous communiquer impérativement pour toute étude

NOTA : Côtes ouvrant et nouveau Fond de Feuillure,
en fonction des anciennes côtes de passage et de Fond de Feuillure

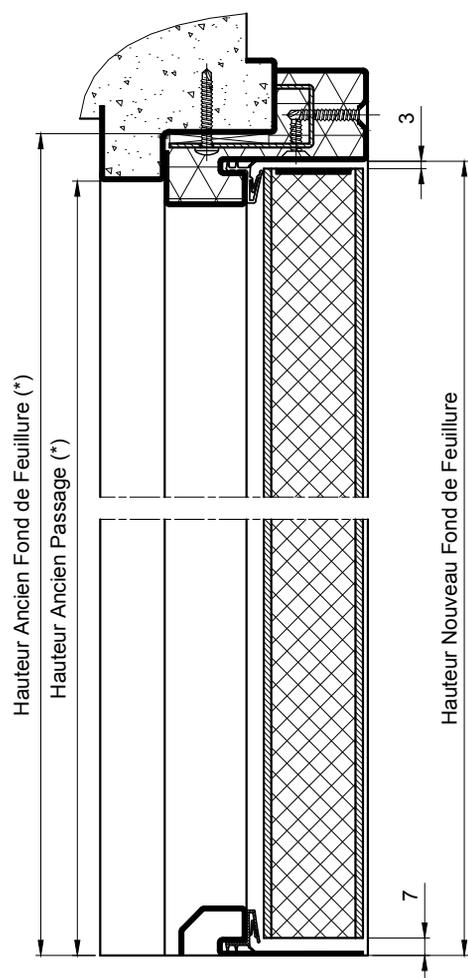
Fixation sur ancienne
huisserie métallique
