BLOCS-PORTES PALIERS REHABILITATION

1V EI30 - ISOBLINDE 39 BP1 - REHABILITATION

Référence Commerciale : 1V ISOBLINDE 39 BP1

MBE-033

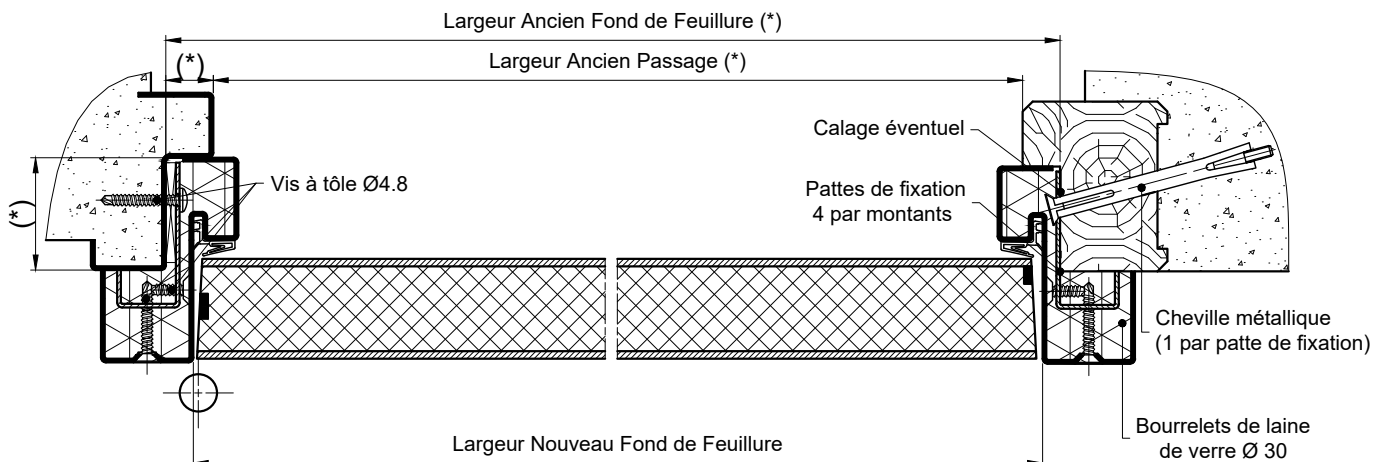
(*) Côtes à nous communiquer impérativement pour toute étude

NOTA : Côtes ouvrant et nouveau Fond de Feuillure,
en fonction des anciennes côtes de passage et de Fond de Feuillure

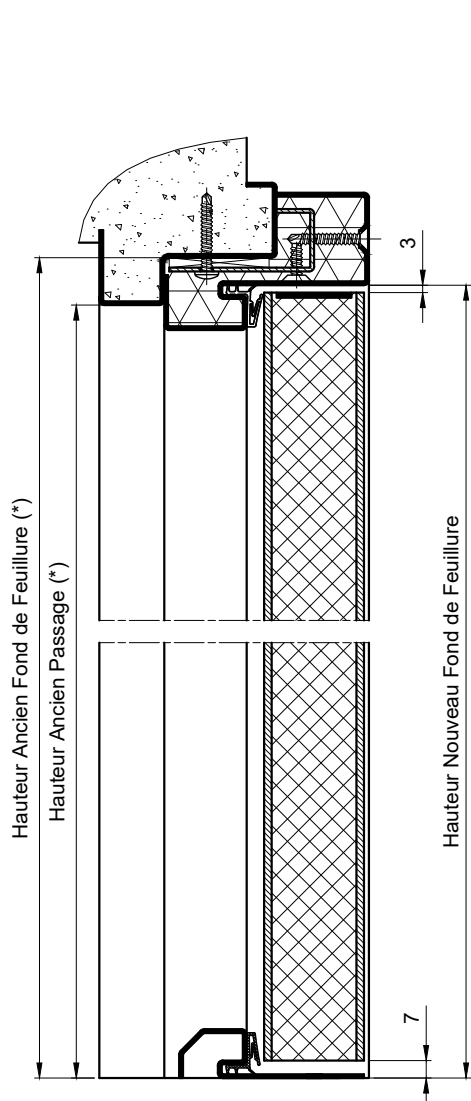
Fixation sur ancienne
huissérie métallique
