BLOCS-PORTES PALIERS REHABILITATION

1V EI60 - IGIABLINDE BP1 - REHABILITATION

Référence Commerciale : 1V IGIABLINDE BP1

MBE-060

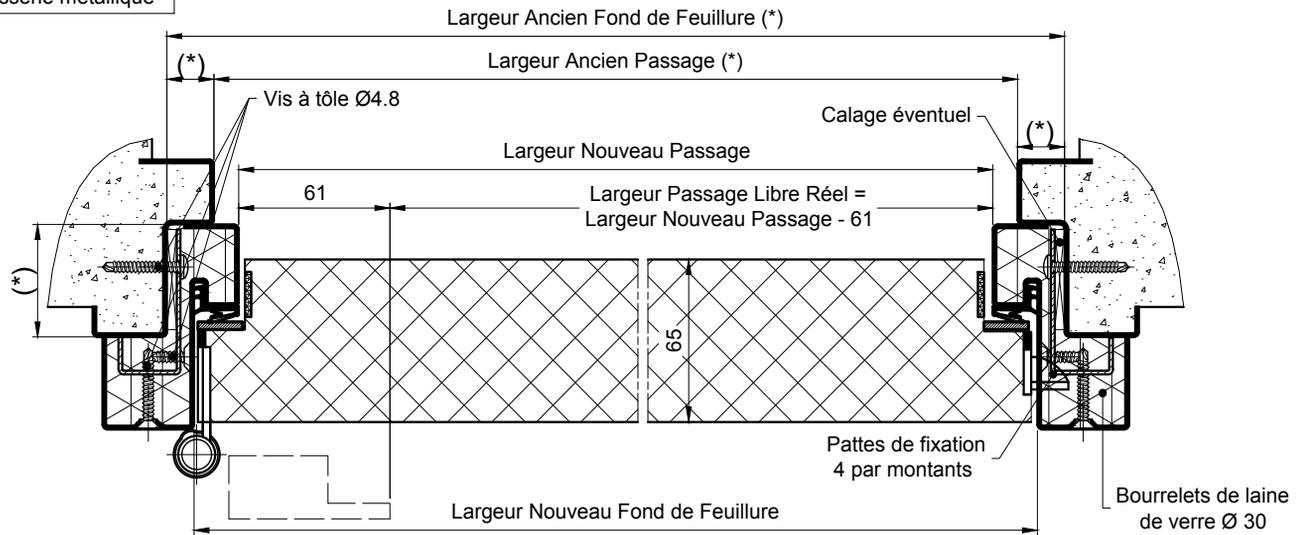
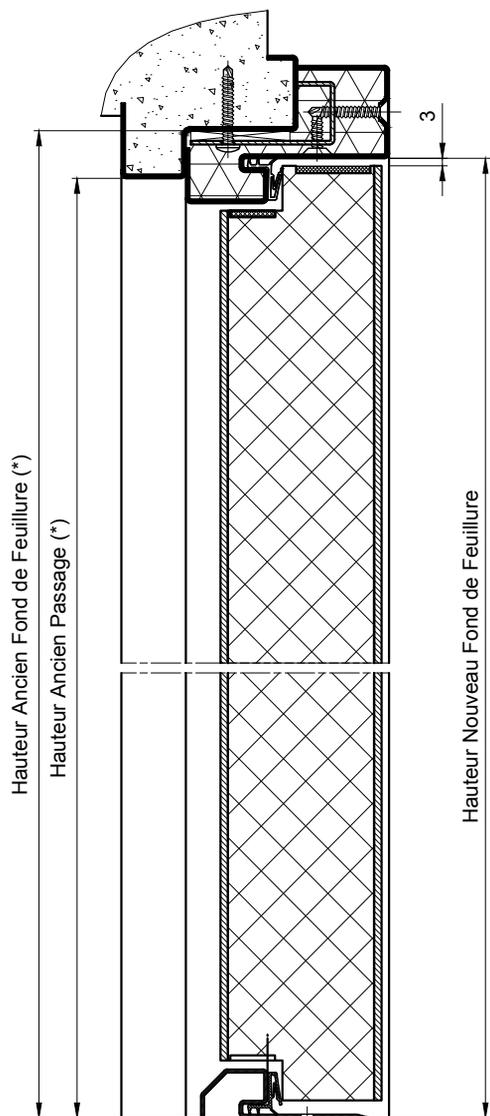
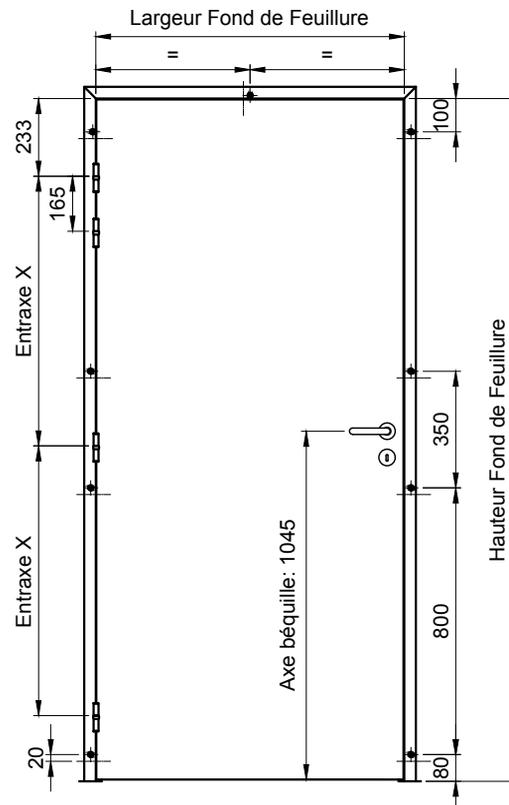
Fixation sur ancienne
huissierie métallique

Nota: Côtes ouvrant et nouveau Fond de
Feuillure, en fonction des anciennes
côtes de passage et de Fond de Feuillure
