# BLOCS-PORTES PALIERS REHABILITATION

## 1V EI30 - ISOBLINDE 40 BP1 - REHABILITATION

Référence Commerciale : 1V ISOBLINDE 40 BP1

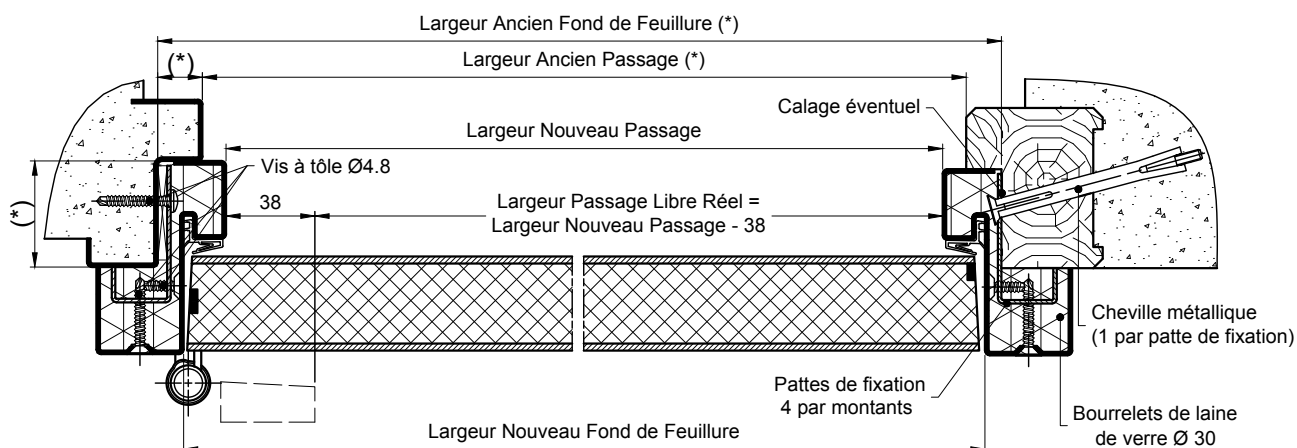
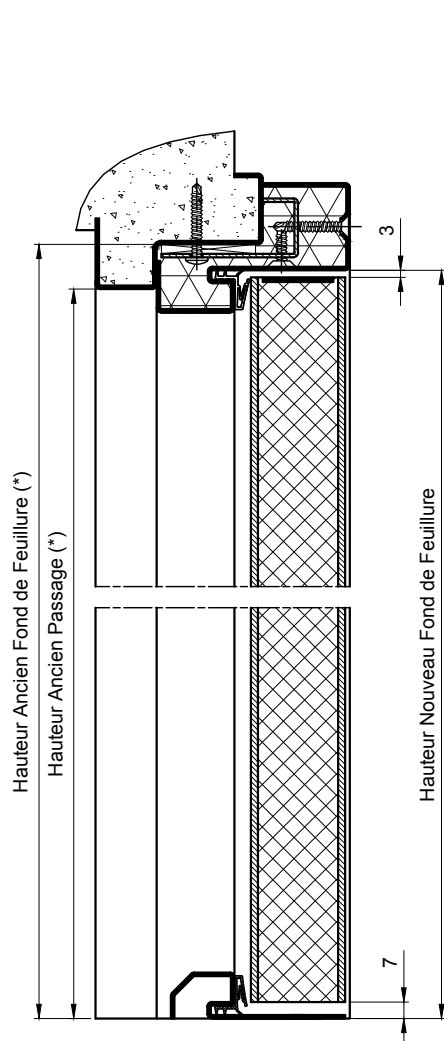
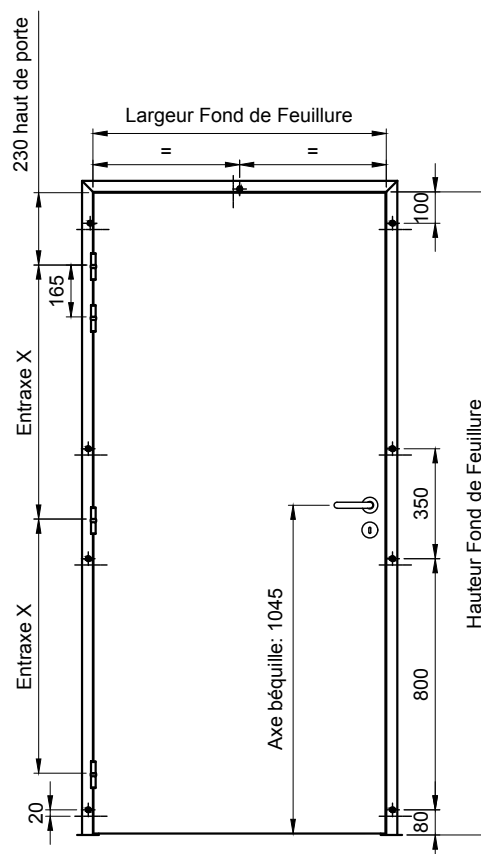
MBE-064

Fixation sur ancienne  
huisserie métallique

Fixation sur ancienne  
huisserie bois

NOTA : Côtes ouvrant et nouveau Fond de Feuillure,  
en fonction des anciennes côtes de passage et de Fond de Feuillure
